ESTUDIO SOBRE EL ESTADO DE SITUACIÓN DE LAS ACERAS EN EL CASCO URBANO DE MOLINA DE SEGURA Y PROPUESTAS DE ACONDICIONAMIENTO

**AYUNTAMIENTO DE
MOLINA DE SEGURA**

JULIO 2019

MARÍA DOLORES JIMÉNEZ MARTÍNEZ
Arquitecta colegiada COAMU Nº 1537

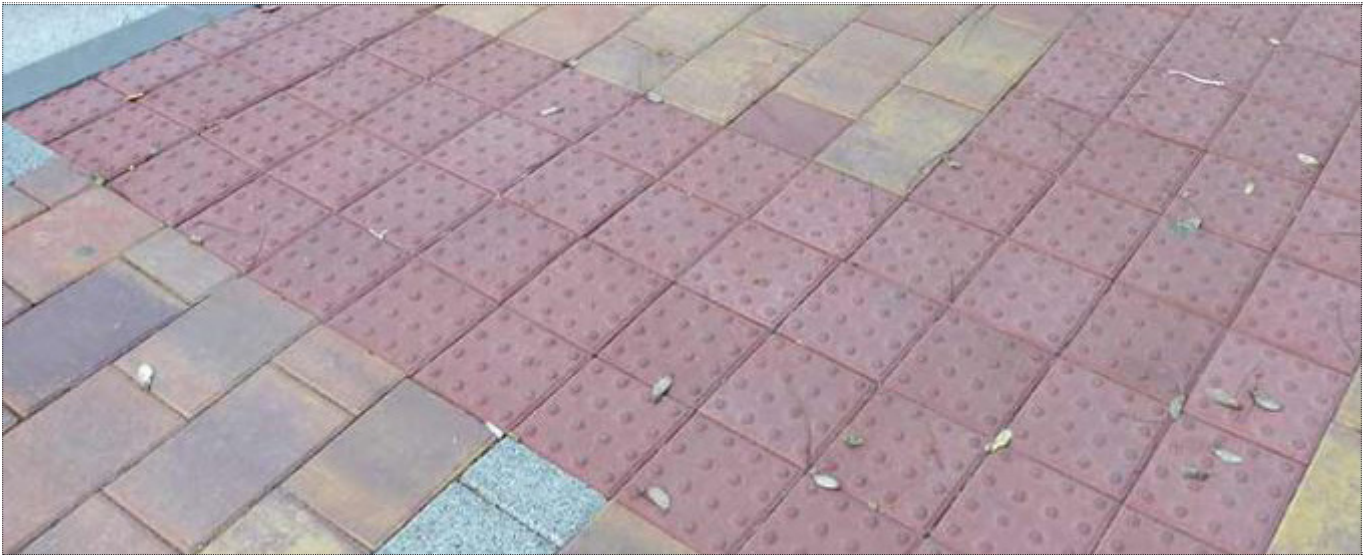
Se trata de un tipo de pavimento realizado con adoquines prefabricados de hormigón, que pueden tener diferentes tamaños (10x20, 20x20, 20x30cm), colores (los más habituales rojos, anaranjados y grises), texturas (liso o rugoso, con “puntos”) y disposición.

Se ha observado que este pavimento es el que mejor resuelve las situaciones complejas que se pueden encontrar en un centro urbano: aceras estrechas, vados numerosos, esquinas, cruces, escalones, rampas, elementos de mobiliario urbano o arbolado.

Por su pequeño tamaño las discontinuidades se pueden resolver con piezas completas, mejorando el acabado y la durabilidad de las aceras.

El movimiento relativos entre las piezas permite un mejor ajuste a los requerimientos sin provocar desperfectos graves

En zonas con tránsito de vehículos es importante incidir en una correcta compactación previa del terreno, para evitar asientos y desperfectos.

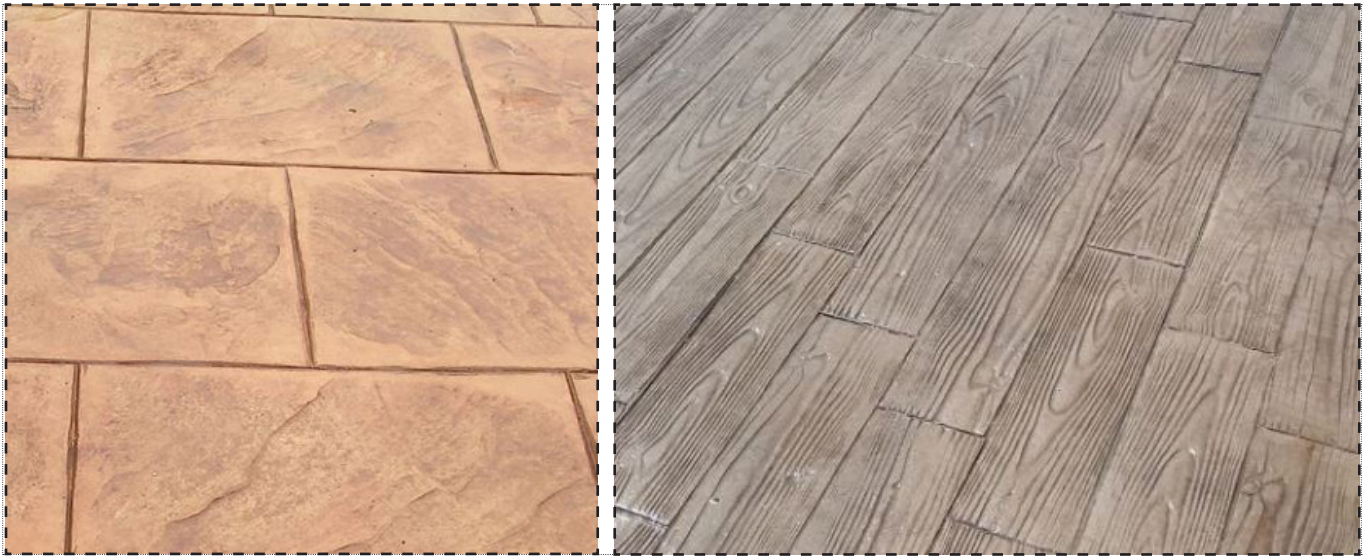
El hormigón impreso es un pavimento continuo con la superficie pigmentada y tiene un bajo relieve, grabado mientras está fresco mediante moldes de neopreno que simulan las piezas y texturas más variadas. Permite hacer pavimentos resistentes, vistosos y duraderos. Al ser impermeable, soporta el ataque de ácidos y manchas de grasa y aceite, además puede utilizarse en zonas muy castigadas por el tránsito, como aceras, parques, rampas, recintos feriales, etc. Tiene un mantenimiento prácticamente nulo.

Sólo está presente en zonas muy concretas del casco urbano.

La superficie grabada puede acumular suciedad con facilidad, por lo que los colores claros pueden suponer un incremento del mantenimiento en ese sentido. Con el tiempo puede resultar pulido y resbaladizo en zonas de mucho tránsito.

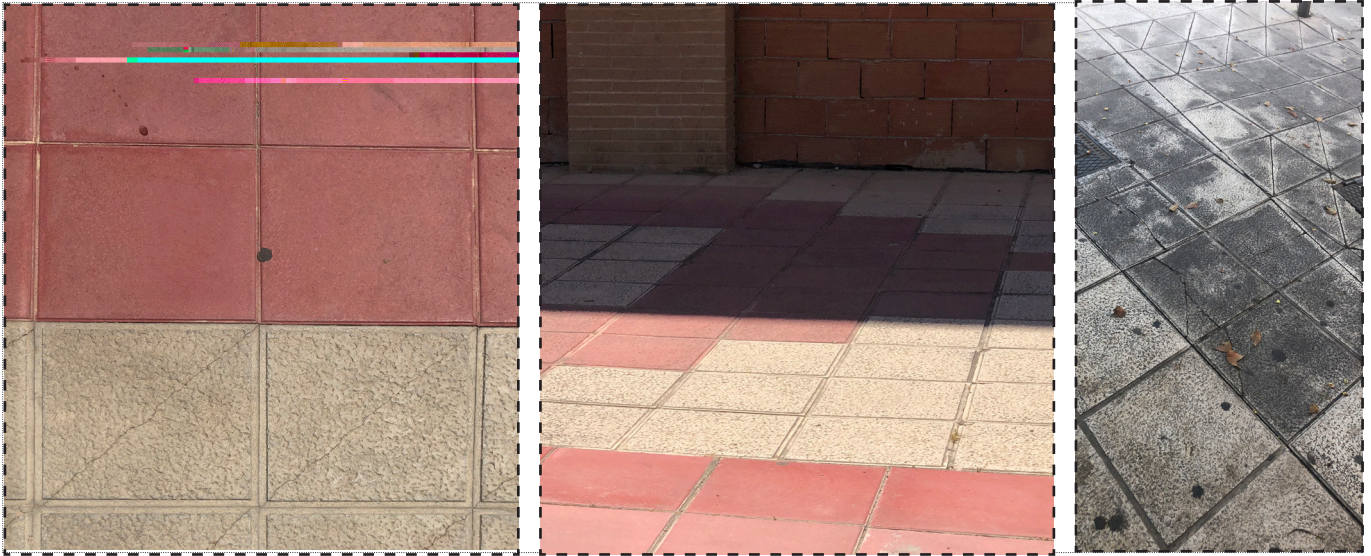
Pavimento formado por piezas prefabricadas de hormigón, de 40x40cm. Fundamentalmente hay dos colores (rojo y blanco) y dos tipos de acabado (liso y rugoso “piel de naranja”).

Las piezas lisas (aunque usaba muy frecuentemente) resultan resbaladizas en relativamente poco tiempo, ya que las piezas se pulen en exceso con el uso. Este problema se puede subsanar con cierta facilidad aplicando tratamientos superficiales.

Las piezas rugosas “piel de naranja”, no resultan resbaladizas, por lo que tal y como se ha observado en algunas calles, se recomienda su uso generalizado (y no solo en las zonas rebajadas de los cruces y/o vados). Como inconveniente, resulta más sucia que la lisa, lo cual complica el mantenimiento, sobre todo en las piezas de color blanco.

El tamaño grande de las piezas obliga a partirlas para adaptar la acera a geometrías inclinadas en cruces y esquinas, por lo que no se recomienda su uso en estas zonas, ya que se observa que son los puntos débiles de este tipo de pavimento.

En las zonas en que ya está colocado este pavimento y se encuentre pulido y/o resbaladizo con piezas sin desperfectos, con un buen estado de conservación en general, se recomienda tratamiento antideslizante superficial. Está presente en muchas zonas del centro urbano.

Si, por el contrario, existen piezas rotas, vados excesivos y piezas pulidas, se recomienda directamente la sustitución por otro pavimento que se adapte mejor a las discontinuidades y no resbale. Si está colocado en calles con pendiente excesiva, se recomienda también la sustitución.

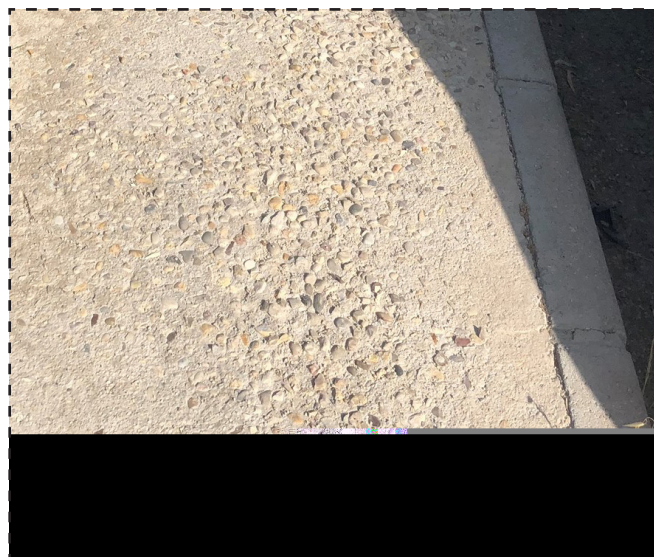
En general se recogen aquí diferentes soluciones, en su mayoría provisionales, que tienen un pavimento continuo en las aceras.

La mayor parte son superficies de hormigón de color gris, aunque existe alguna superficie puntual de asfalto.

Se tratan en la actualidad de soluciones provisionales, por lo que se recomienda sustituir por otro tipo de pavimento.

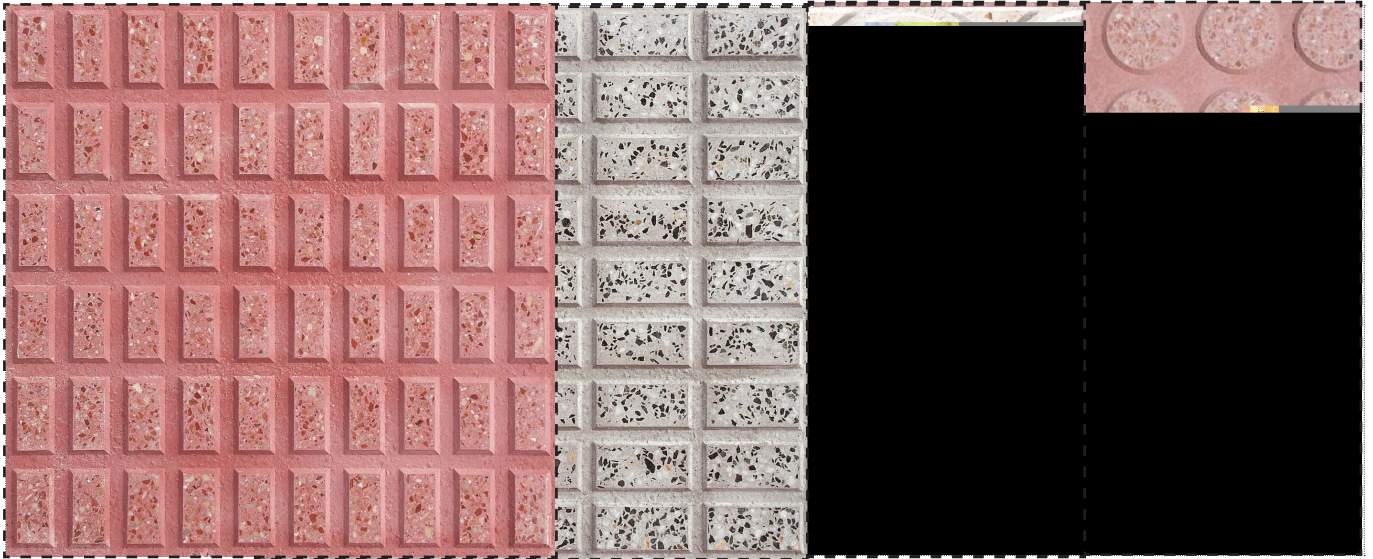
Pavimento formado por baldosas de 40x40cm, en su mayoría de color rojizo aunque también existen en color gris, que se encuentra muy extendido en las aceras del núcleo urbano. Se trata de un terrazo con relieve en forma de pastillas (círculos en casos puntuales), con la cara superior pulida.

El principal inconveniente de este suelo es que acaba siendo resbaladizo en todos los casos, por lo que con el tiempo tiene que ser tratado superficialmente o sustituido.

Debido a sus problemas de resbaladividad este tipo de pavimento se ha clasificado en el estudio como tipo "B", incluso en el caso de que se encuentre en perfecto estado en la actualidad.

Si además tiene desperfectos se ha clasificado como "C", ya que no merece la pena hacer arreglos sino que se recomienda su sustitución por un pavimento que resuelva los problemas de resbaladividad de forma más duradera y que requiera menos supervisión y mantenimiento.
